荷润路

(原：宝荷路支线市政工程)

水土保持设施验收报告

2021年6月

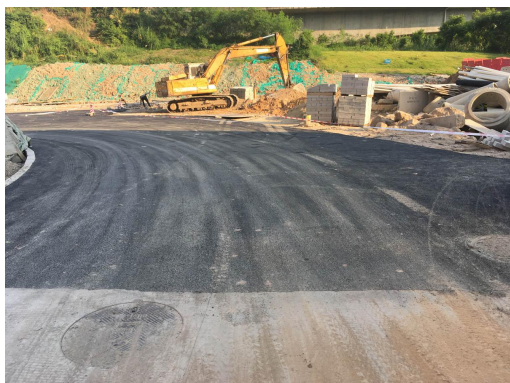
道路路面硬化现状 1

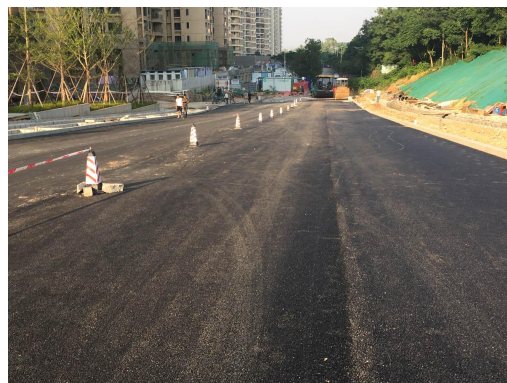
道路路面硬化现状 2

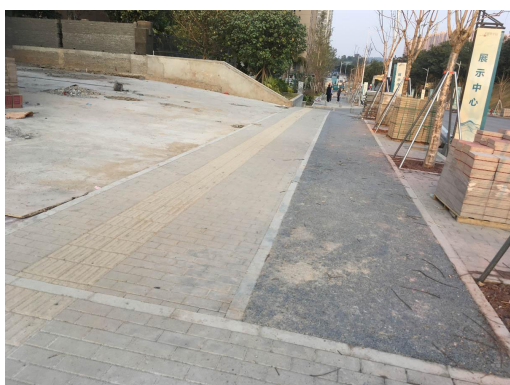
人行道硬化铺装现状 1

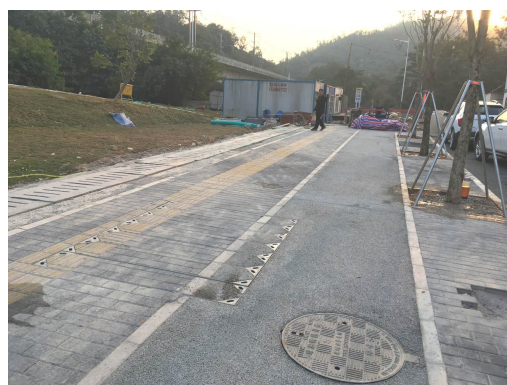
人行道硬化铺装现状 2

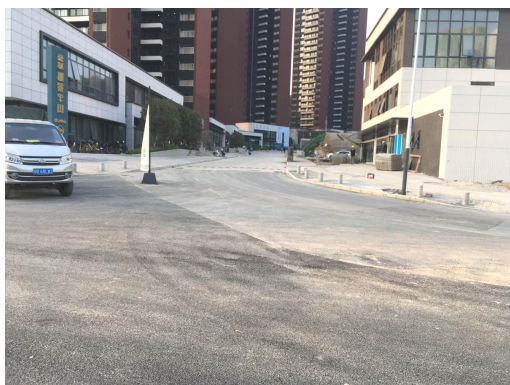
与小区道路相接路口现状

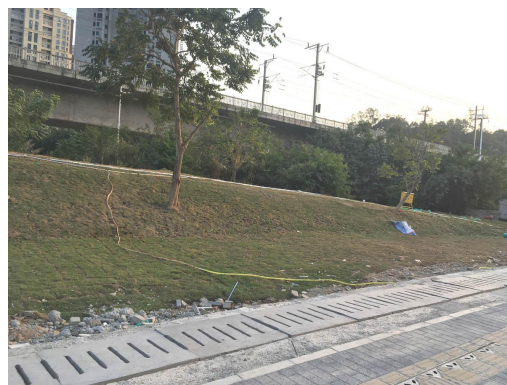
道路盖板排水边沟现状 1

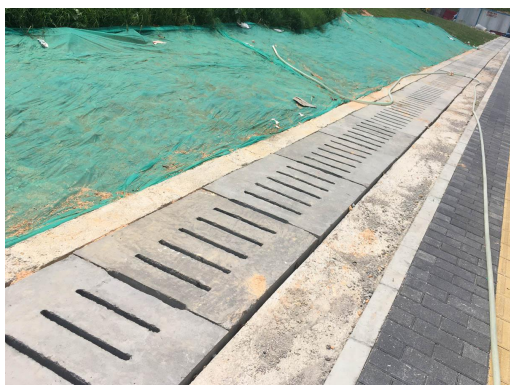
道路盖板排水边沟现状 2

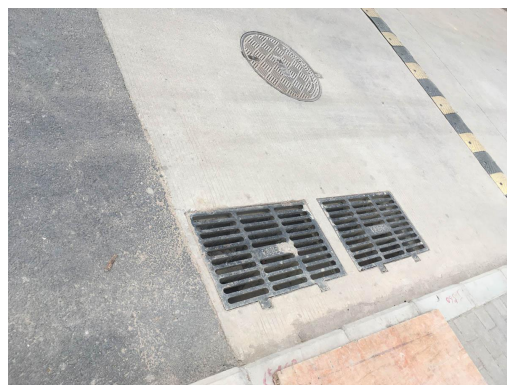
道路路面雨排水设施 1

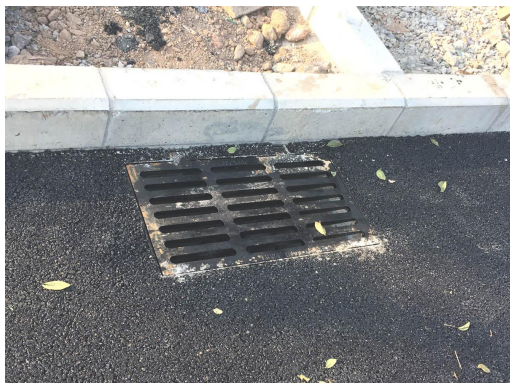
道路路面雨排水设施 2

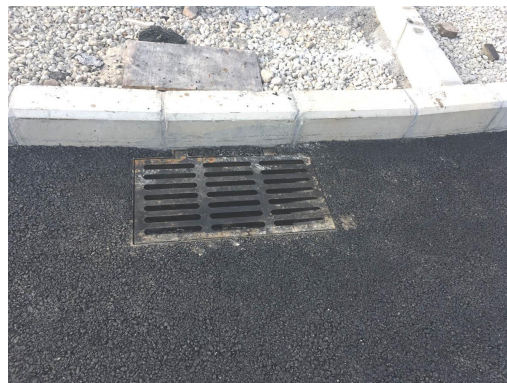
道路路面雨排水设施 3

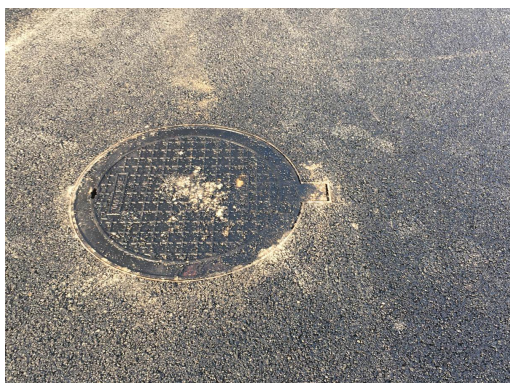
道路路面雨排水设施 4

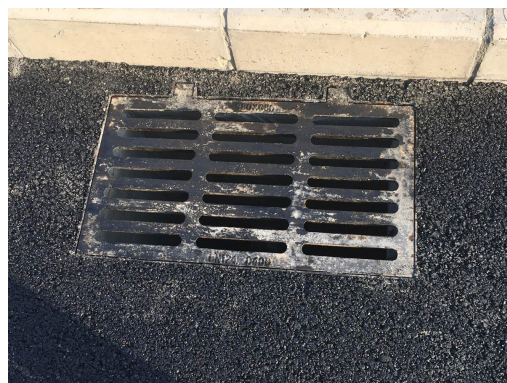
道路路面雨排水设施 5

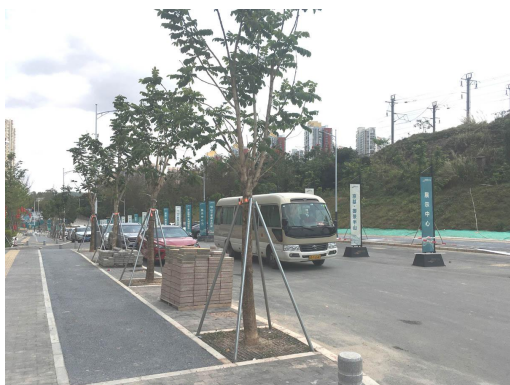
道路一旁行道树现状

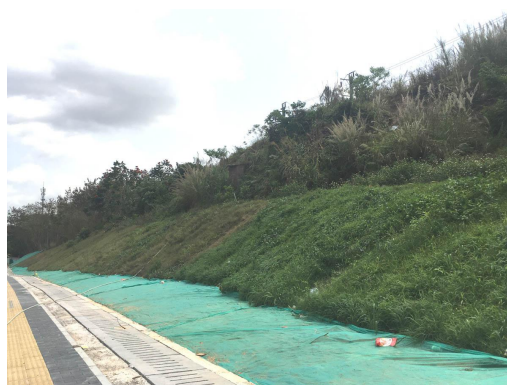
道路红线外边坡绿化现状
